# 中性子水分計を利用した保温配管の外面腐食検査

## 中性子水分計の実機配管適用例

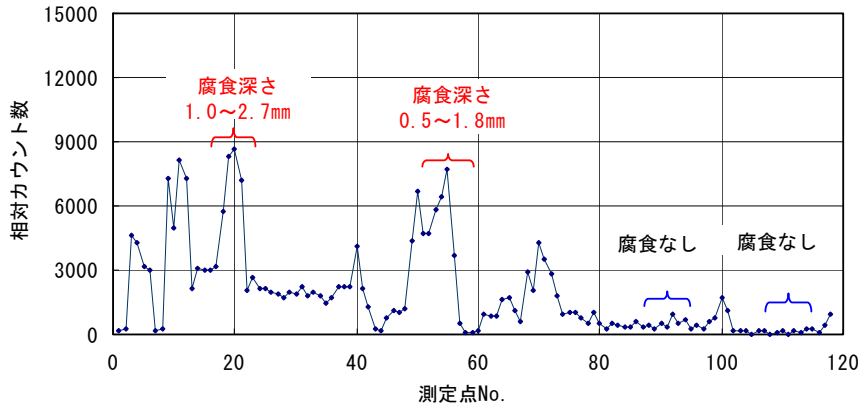
#### 1) Aラインの水分量分布と目視検証結果

測定点	相対COUNT数	腐食深さmm
20	8360	1.9
21	7180	2.7
22	2060	1.0
29	1950	0.0
30	1850	0.2
31	2270	0.1
49	4360	0.8
50	6720	1.8
51	4730	0.5
89	370	0.1
90	910	0.1
91	500	0.0
92	680	0.0
109	30	0.0
110	190	0.0
111	100	0.0

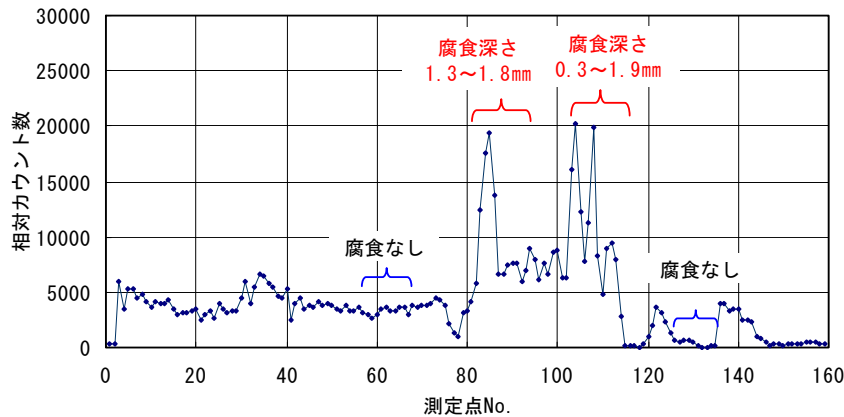
#### 2) Bラインの水分量分布と目視検証結果

測定点No.	相対COUNT数	腐食深さmm
59	2570	0.0
60	3030	0.0
61	3420	0.0
80	3350	0.0
81	4100	0.0
82	5830	1.3
83	12490	1.8
84	17630	1.4
85	19420	0.8
86	13830	1.4
102	6360	1.0
103	16030	1.0
104	20300	1.7
105	12190	0.8
106	7750	0.3
107	11270	0.7
108	19880	1.5
109	8360	1.9
110	4770	0.2
111	8890	0.6
112	9440	0.5
113	7970	0.1
129	600	0.0
130	500	0.0
131	120	0.0
