新・超音波画像処理システム

イージス **Easys** EAsy scanning SYStem

1. 概要

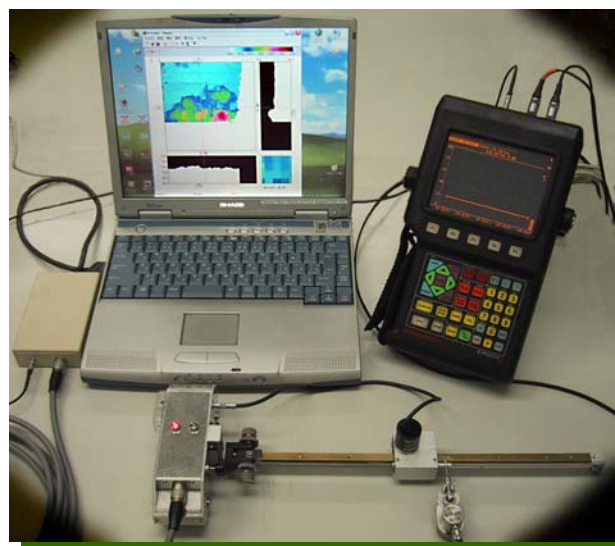
◇装置構成

本システムは、超音波探傷情報と位置情報をPC上で統合し、リアルタイムで画像表示します。全データをPC内に保存可能なため、いつでも再生・データ処理が可能です。

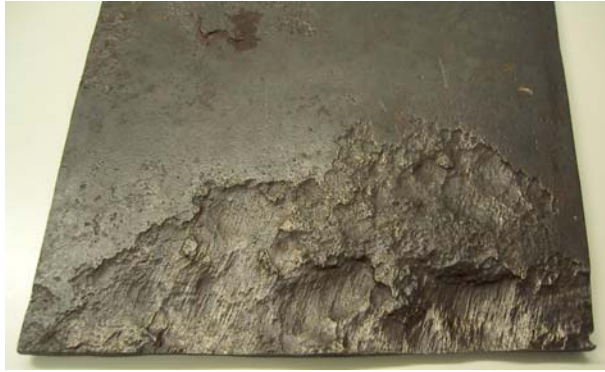
◇ 適用例

実機タンク底板、切り出しサンプル
